造船業における
高所作業車・フォークリフトの事故・災害事例と
再 発 防 止 対 策

社団法人 日 本 造 船 工 業 会

第Ⅰ編 高所作業車に関する事故・災害事例と再発防止対策

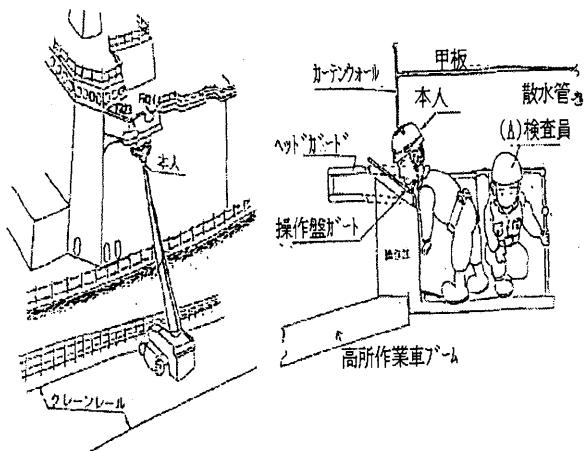
高所作業車事例 No. 1	ブームを操作中に操作盤ガードとカーテンプレート端部に挟まれ、死亡。
------------------	-----------------------------------

1. ドックに入渠中の新造船で、甲板散水管漏れ検査のため、左側ドックサイドに配備された高所作業車を本人が運転し、船主検査員と2人で16時頃からブリッジ配管の漏れ検査を開始した。
2. ブリッジ後部の検査を終わらせ、引き続き、ブリッジ前部の張出部下部検査箇所に向かってブームを「伸ばす」「下ろす」操作を繰り返し接近中、張出下面のカーテンプレート位置で「下ろす」操作をすべき位置にありながら「上げる」操作をしたため、ブリッジ張出下面のカーテンプレート端部と高所作業車の操作盤ガードに挟まれ、死亡した。

1. 高所作業車のブーム起伏操作レバーを「下げる」べきところを「上げる」に誤操作した。
2. 操作盤に塗料が付着し、操作表示が見えにくかった。
3. 可動範囲の状況確認をしていなかった。

1. 高所作業車のヘッドガードの取り外しを禁止し（許可申請制度廃止）、全車、固定式ヘッドガードを取り付ける。
2. 高所作業車安全作業基準の見直しと再教育を実施する（全有資格者）。
3. 高所作業車総点検を行い、整備を万全にする。
4. 部課長による特別パトロールを実施する（ルール厳守・声掛け運動）。

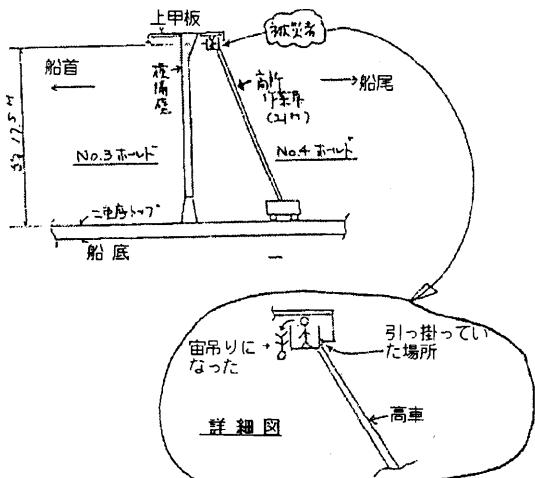
高所作業車事例 No. 5	部材に引っかかったバケットが外れた。反動で放り出され、宙吊り、受傷。
------------------	------------------------------------

- 本人は朝から上甲板裏の溶接手直しのため、高所作業車を使用し、作業を行っていた。
- 作業中、高所作業車の一部が船の部材に引っかかっているのに気付いて、ブームを伸ばして外そうとレバー操作をした。
- その時、引っかかりが外れた反動により高所作業車のバケットが上下に揺れたため、本人はバケットの外に放り出され、安全帯により宙づり状態になった。
- その際、左足を高所作業車若しくは船の部材に当たったと思われ、受傷した。

- バケットの周囲状況を確認せず、高所作業車の位置取りをした。
- 引っかかった場所を確認せずにレバーを操作した。
- 作業指示の中で、高所作業車の位置に関する注意指示が不足していた。

- 高所作業車の使用に際し、船の部材と干渉しない所に配置して作業を行う。
- 万一引っかかった場合には、その状態を確認の上、レバー操作を行う。
- 災害防止に当たり、安全上の重要ポイントを定期的に指導する。
 - 週の初日を「高所作業車注意の日」と定め、注意喚起を継続する。
 - その当日は、朝のミーティングで「重要ポイント」の確認を行う。

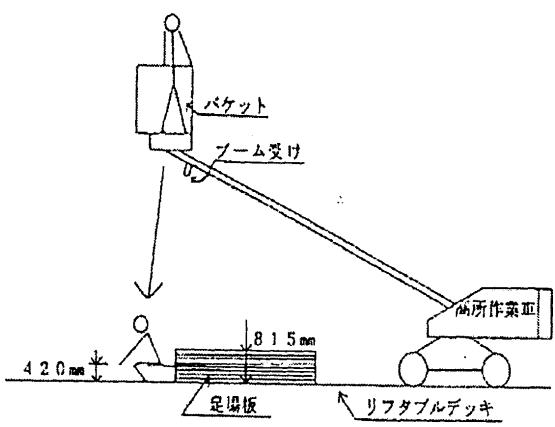
高所作業車事例 No. 6	下げたブームが下にいた作業車に当たり、受傷。
------------------	------------------------

【事例発生状況】 1. 本人は、一人で艤装船ホールド内で油圧管ホース復旧作業に使うホースを準備していた。 2. その時、同僚が運転する高所作業車がリフタブルデッキ上に置いてある油圧管ホースを取ろうとして高所作業車のブームを下げた。 3. その時、高所作業車のブーム受けが本人の背中に当たって挟まれた状態になり、胸椎を受傷した。	【事例発生状況図】 [事例発生時]

【原因分析】 1. 周囲の確認が不足していた（高所作業車運転手）。 2. 受傷者は高所作業車の作業範囲内で作業をしていた。 3. 作業者間の連絡が不十分であった。

【再発防止対策】 1. 高所作業車運転手は周囲の確認を十分に行う。 2. 作業範囲内に入らないよう表示し、また、連絡を密にする。 3. ルールの徹底及び危険予知の再教育を実施する。

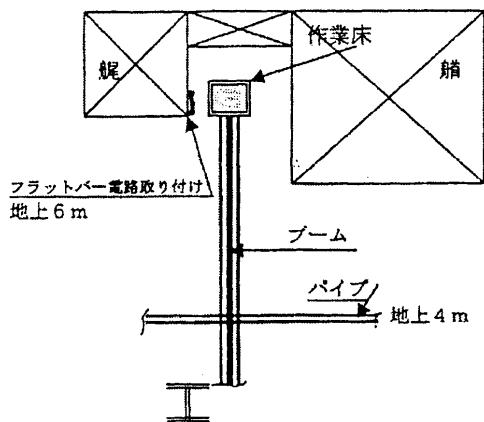
高所作業車事例 No. 8	狭隘な場所で作業中、ブームが艤装パイプに接触、損傷。
------------------	----------------------------

- 先行ブロックで地上6mの所にフラットバー電線を取り付けるため、高所作業車に乗り、作業床を作業位置にセットしていた。
- パイプなどの艤装品があり、ギリギリだったので、作業床の方に気を取られ、後方にあった地上4mのパイプにブームが接触した（人災なし）。

- 狭隘場所での周囲確認が不足していた。

- 狭隘な場所で使用する時は、前後、左右、上下を十分に確認して慎重に操作する（接触の恐れがある場合には合図者を付ける）。

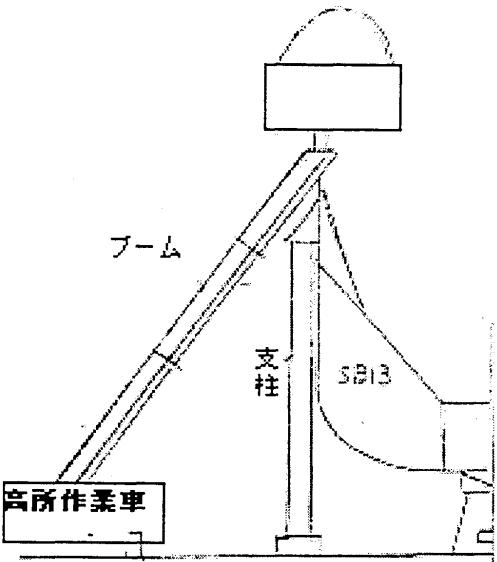
高所作業車事例 No. 9	伸ばしたブームを倒したとき、外板に接触、損傷。
------------------	-------------------------

【事例発生状況】 1. ブロックの位置決め作業中に下げ振りするため、高所作業車で上部に移動した。 2. 高さ調整のため、伸ばしたブームを倒したとき、外板にブームが当たり損傷した。	【事例発生状況図】 [事例発生時]

【原因分析】 1. 可動前の周囲の確認が不足していた。 2. 事前検討が不足していた。

【再発防止対策】 1. 可動前の指差呼称を励行し、周囲の状況を確認する。

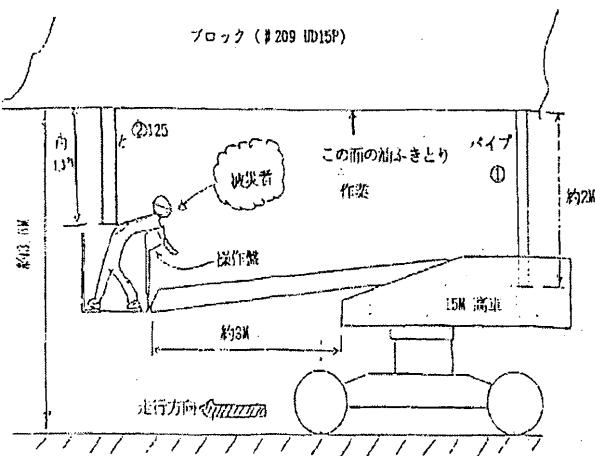
高所作業車事例 No. 10	後ろ向きに走行中、パイプと操作盤枠に挟まれ、死亡。
-------------------	---------------------------

1. 当日本人は、同僚3人と船体ブロックの塗装面検査前の手直し作業に従事していた。
2. 午後から本人は高所作業車に乗り、甲板面の油拭きを行っていた。
3. 場所を移動するため、後ろ向きに高所作業車を走行させた。
4. 移動中に本人の後ろにあるブロックの上甲板に取り付けられていたパイプと操作盤前枠に挟まれた。
5. 現認者がこの状態を発見し、高所作業車を止め、ブームを下ろして、本人を救出したが、死亡した。

1. 可動範囲の状況確認をしないで後進させた。
2. ヘッドガードを未設置で作業を行った。
3. フットスイッチを固縛し、安全装置を無効にしていた。

1. 操作する場合は、周囲の確認を十分に行う。
2. 作業前点検を確実に行い、フットスイッチ他の安全装置が作動することを確認する。
3. 横桟付きのヘッドガードを設置する。
4. 作業基準を見直し、作業車への教育を行う。

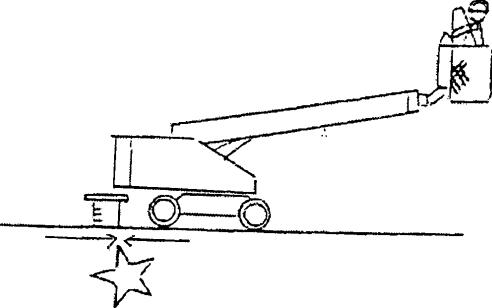
高所作業車事例 No. 13	走行中、ボラードに激突。		
-------------------	--------------	--	--

【事例発生状況】 1. ドック内にて塗装作業を終え、高所作業車返却のため、陸揚げ回収場まで走行している時、係船ボラードに激突した。	【事例発生状況図】 [事例発生時]

【原因分析】 1. 前方未確認で走行させた。 2. 運転席位置が低過ぎた。 3. ボラードが見えづらかった。

【再発防止対策】 1. 高所作業車運行ルールを作成し、教育を徹底する。 2. 前方の確認励行と、ボラードに表示を取り付けた。 (ボラードの頭にスキー用のポールを立て、見易くした。)

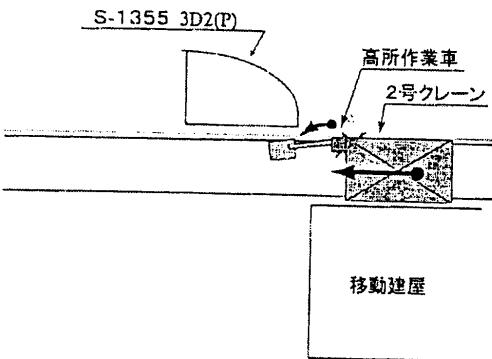
高所作業車事例 No. 16	クレーン軌道を横切る際に接触、クレーンとバケットに挟まれ、受傷。
-------------------	----------------------------------

【事例発生状況】 1. 被災者は高所作業車を運転し、ブロックとクレーンの間を通り抜け、クレーン軌道を横切る際クレーンが動き出した。 2. 高所作業車とクレーンがぶつかりそうになったので、クレーンを緊急停止させようとクレーンに飛び移ろうとしたが、クレーンとバケットの間に挟まれ、左腕を受傷した。	【事例発生状況図】 [事例発生時]

【原因分析】 1. クレーン運転者に連絡せずに軌道上部を横切った。 2. クレーンが動かないと思い込んだ。

【再発防止対策】 1. クレーン運転者に連絡を取る。 2. クレーン軌道内での車両の作業手順の教育を行う。 3. クレーン軌道路面に接触注意の表示をする。

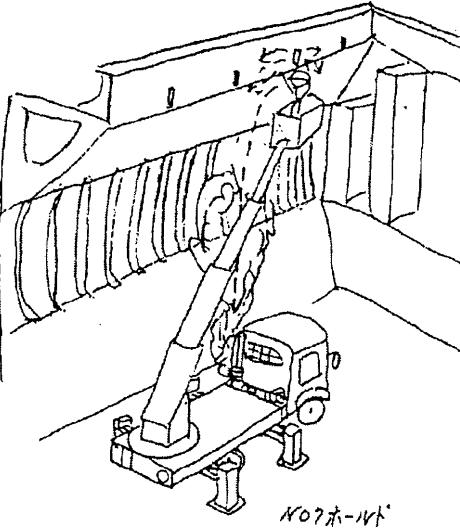
高所作業車事例 No. 18	ガス溶断中、落下したノロでエンジン部に火災、損傷。
-------------------	---------------------------

【事例発生状況】	【事例発生状況図】 [事例発生時]
<p>1. 本人は一人で新造船ホールド内で高所作業車（スカイマスター）を使用し、ハッチコーミングのホールド側に取り付けてある足場架設用のピースをガス溶断した。</p> <p>2. その際、溶断片（ノロ）が高所作業車のエアーフィルター（蛇腹部分）付近へ付着し、エンジン周囲のプラスチック製のダクト、電線、ホースが全焼した（物損のみ）。</p>

【原因分析】
<p>1. 火の粉の落ちる場所近くに車を設置し、運転席も作業側の方向に向けていた。</p> <p>2. 燃える可能性のある部分にオーニング（不燃性）をしていなかった。</p>

【再発防止対策】
<p>1. ゴンドラに水が入った火受けを取り付ける。</p> <p>2. 消火器をゴンドラと荷台に準備する。</p> <p>3. 車体を作業場所より離し、ブームを車体より後ろで使用する。</p> <p>4. 車体を交わせない場合はオーニング（不燃性）をする。</p>

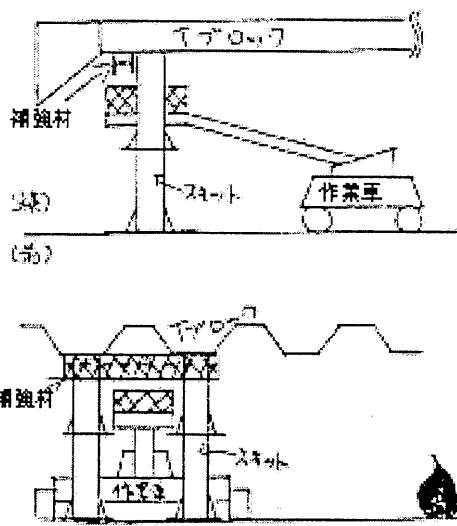
高所作業車事例 No. 19	バスケットが架台に接触、ギヤーモーターを損傷。
-------------------	-------------------------

1. ブロックの補強材撤去作業中、右下10m先のガスホースが燃えていたので、消火のため高所作業車のバスケットを降下させた。
2. その時、ブロックを受けているスキット（受け架台）にバスケットが接触し、バスケットの旋回ギヤーモーターが破損した。

1. 可動前に周囲の確認を十分に実施していなかった。

1. 可動方向の事前確認を励行する。
2. 指差呼称で確認する。

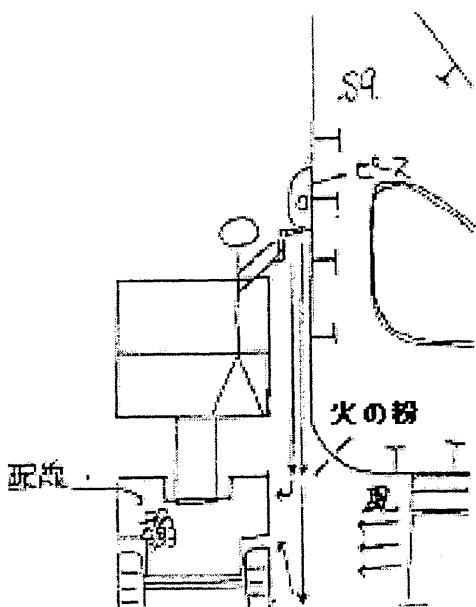
高所作業車事例 No. 20	ガス溶断の火の粉で配線を損傷。		
-------------------	-----------------	--	--

【事例発生状況】 1. 外板付吊ピースの溶断撤去作業をテーブル型高所作業車で施工していた。 2. ガス溶断の火の粉が高所作業車の配線部に入り、配線を焼損した。	【事例発生状況図】 [事例発生時]

【原因分析】 1. 火の粉の養生をしていなかった。

【再発防止対策】 1. 事前の危険予知を人・物について行う。 2. 配線箇所等にカバーを取り付ける。

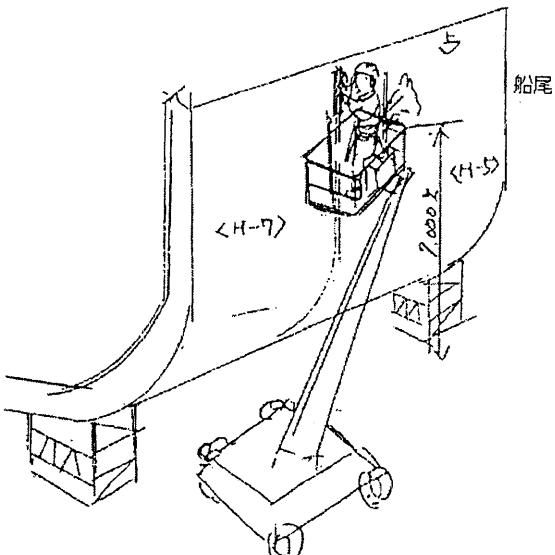
高所作業車事例 No. 21	ガウジングの火の粉により作業服が燃え、受傷。
-------------------	------------------------

- 保護衣（皮チョッキ）を着用していなかった。
- 作業服が着火しやすい材質であった。
- 危険に対する感性が不足していた。

- 保護衣（具）着用規準の再徹底について、教育を実施する。
- ガスガウジング作業基準を再教育する。

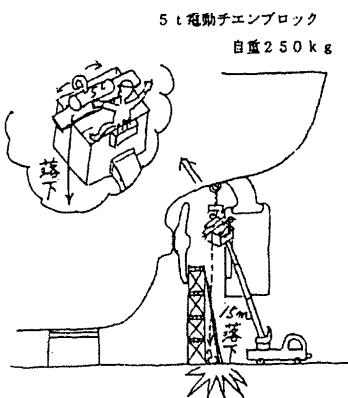
1. 作業手順と違う方法で作業を行った。
2. 高所でチェーンブロック等を取り外す時は、落下防止のための固縛を行うが、それがなされていなかった。
3. 作業指揮者がその間にいなかつたために行き届いた指示がなされなかつた。
4. 慎重さを欠いた作業方法で行った。

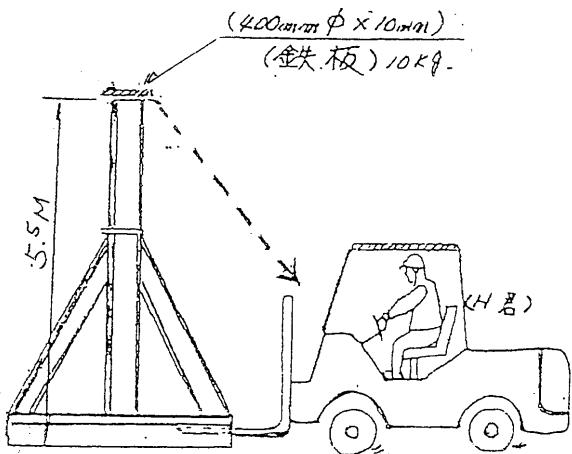
フォークリフト事例 No. 19	架台上に載せてあつた10kgの鉄板がフロントガラスを直撃、損傷。
---------------------	----------------------------------

1. 3.5t フォークリフトで高さ5.5mのブロック受け架台を移動している時、受け架台の上部に載せてあつた鉄板（重量約10kg）が落下し、フォークリフトのフロントガラスに当たり、破損した。

1. 鉄板が載っていたことは知っていたが、落下しないと思った。
2. フォークリフト操作中は、上部を見ていなかった。

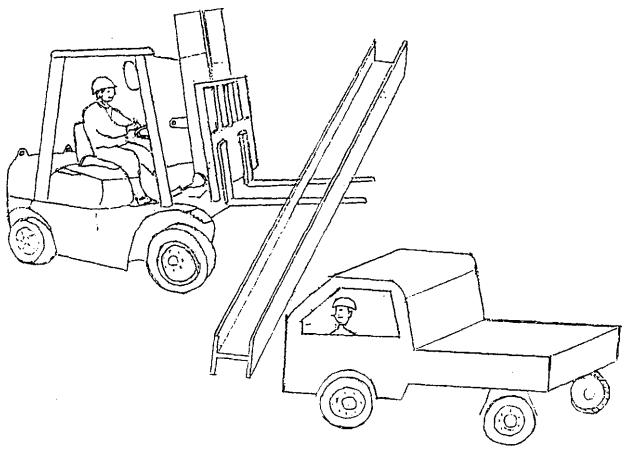
フォークリフト事例 No. 22	積荷の長尺物に軽トラックが激突、損傷。
---------------------	---------------------

【事例発生状況】 1. フォークリフトで運搬中の長尺形鋼（高さ 300mm×幅300mm×高さ1,000m）端部に軽トラックが衝突した。 2. 幸い軽トラック運転者に怪我はなかったが、軽トラックは大破した。	【事例発生状況図】 [事例発生時]

【原因分析】 1. 道路中央線をはみ出す長尺形鋼をフォークリフトで運搬した。 2. 軽トラックのスピードオーバーと運転者の前方不注意。
