⑦激突され

クレーン軌道内に停めた高所作業車にクレーンが激突し、バケットより墜落

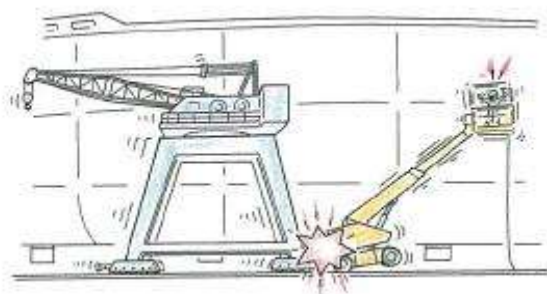
クレーン軌道内で作業中の高所作業車に、走行してきたクレーンが激突、作業者がバケットより投げ出され10m墜落した

- ✓ 高所作業車の運転手が、稼働中のクレーン軌道内で作業した
- ✓ 高所作業車の運転手が走行するクレーンに気付かなかった。安全帯未使用だった
- ✓ クレーン軌道内での作業間の連絡調整の不徹底。高所作業車を無資格者に運転させた

- ✓ クレーン軌道内での作業時にはクレーンストッパーを設置する
- ✓ 安全帯の使用を徹底する
- ✓ 無資格者に運転させない。クレーン軌道内での作業に関するルールを決め、徹底させる

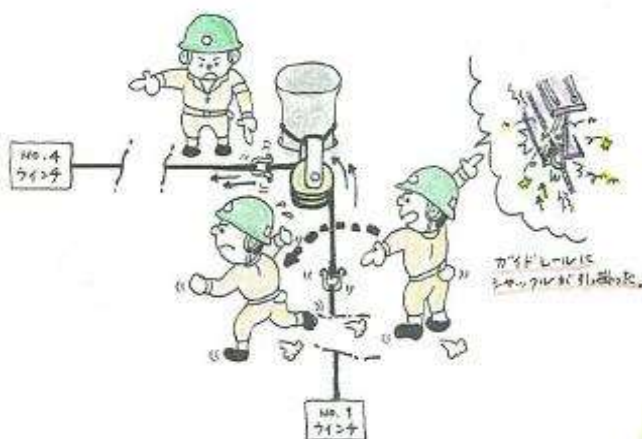
入渠準備として、2基のウィンチでワイヤーの引出し作業中、ドック先端付近の滑車が破損、弾けたワイヤーに跳ね飛ばされた

- ✓ シャックルがガイドレールに引っ掛かり、滑車が破損した
- ✓ ワイヤーの内角に入っていた
- ✓ 滑車・ワイヤーに係る作業方法が不適切で、付近における注意喚起や教育もできていなかった

- ✓ ワイヤーの繋ぎ方を改善する
- ✓ ワイヤーの内角には入らない、入らせない
- ✓ 作業方法の適正化(キャプスタンを使用)。ワイヤーと滑車付近の危険箇所の明示と教育を実施する

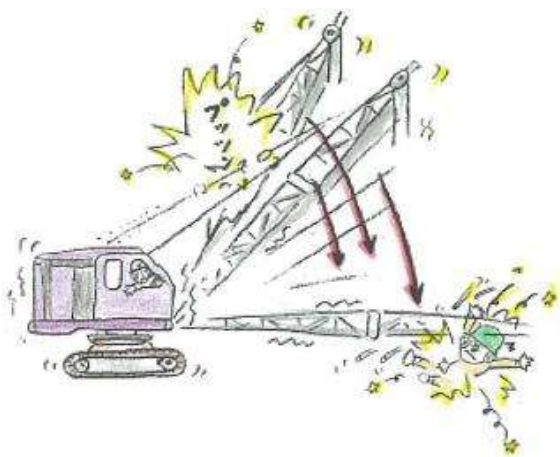
休止中のクローラクレーンを使用し、足場材を運搬しようとしたところ、ジブ保持用ワイヤーが切断し、ジブおよび吊り荷が落下、下敷きになった

- ✓ ジブ保持用ワイヤーが磨耗していた(クレーンの再開検査がなされていなかった)
- ✓ 他のクレーンが故障中のため、休止中のクローラクレーンを使用した
- ✓ 休止中のクレーンに対する管理の不徹底(使用禁止表示もなし)

- ✓ 休止中のクレーンは使わない
- ✓ クレーンを扱う者に対する教育を徹底する
- ✓ 休止中のクレーンの管理徹底(使用禁止の表示)

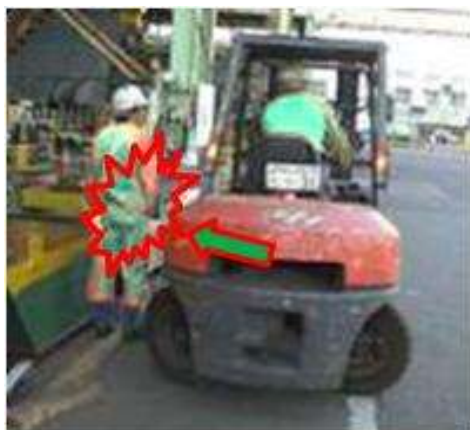
バツカン置き場付近にいた作業者が、カーブで方向転換したフォークリフトの後輪とバツカンの間に挟まれた

- ✓ 運転手が周囲の確認を怠った
- ✓ 運転手が発進時急ハンドルを切った
- ✓ フォークリフト運転時の安全作業基準が徹底されていなかった

- ✓ 発進時の周囲の確認徹底
- ✓ フォークリフト全車両に注意喚起の表示をする
- ✓ フォークリフト運転者の教育を徹底する

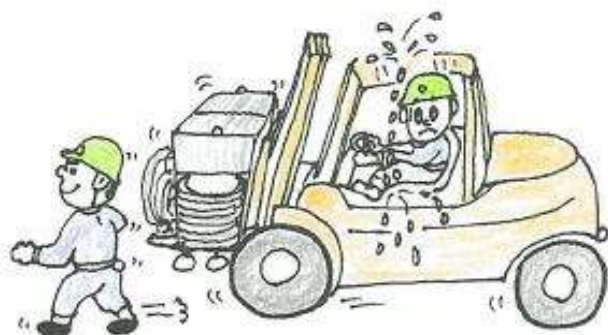
フォークリフトで溶接機2台を運搬中、前方不注意により歩行者をはねた

- ✓ フォークリフトのマストおよび積荷で歩行者が見えづらかった
- ✓ 前方確認が不十分だった。死角への注意が不足していた
- ✓ フォークリフト運転時の安全作業基準が徹底されていなかった

- ✓ 積荷等で前方視界が不十分な時は後進で運転する
- ✓ 歩行者用の通路を確保する。フォークリフト走行禁止時間を設ける(通勤時等)
- ✓ フォークリフト運転者への教育を徹底する

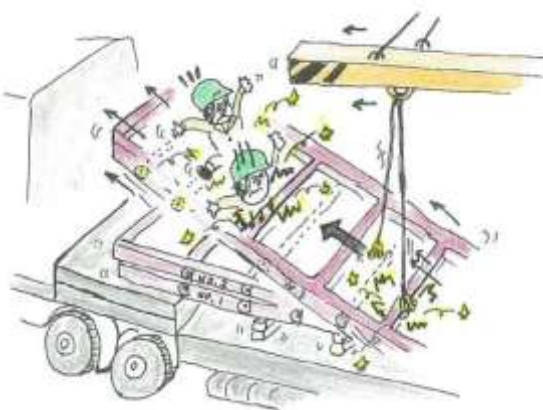
三段重ねのパレットをトレーラーから下ろすため、パレット上に立っていたところ、スリングのシャクルピンが上段パレットに引っ掛かり、最上段パレットがずれたため、バランスを崩し荷台上に転落、動いてきたパレットに腹部を挟まれた

- ✓ 吊り具が荷に引っ掛かった(シャクルピンを絞めこんでいなかった)
- ✓ 玉掛け者が吊り具と荷が干渉しないことを確認していなかった
- ✓ クレーン運転士が玉掛け者の合図が無いままクレーンを操作した

- ✓ 吊り具と荷が干渉しないよう治具等を工夫する
- ✓ 玉掛け者は干渉しないことを確認してから合図する
- ✓ クレーン運転士は玉掛け者の合図のもとに操作する

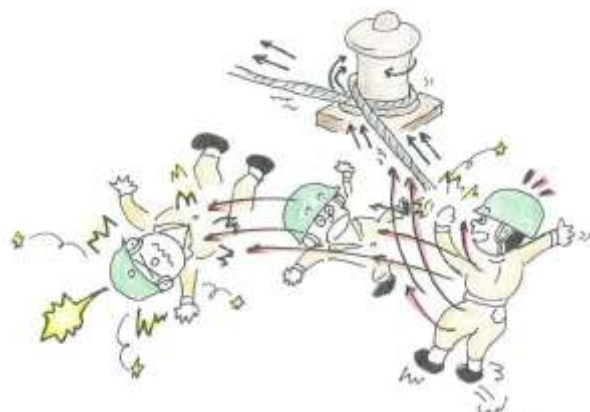
浮ドック出渠作業中、事前に掛けられていたホーサーが突然繰り出し、その弾みでホーサーを持っていた本人が倒され、頭部を強打した

- ✓ 強風と潮流で本船が流された。ボラードの塗装が半乾きの状態でホーサーがスムーズに滑り出ない状態だった
- ✓ 経験の浅い作業者が危険な作業を行った
- ✓ 出渠時の作業手順の不備（風力、潮流、タグボートの配置等）

- ✓ ボラードの塗装は出渠後に施工する
- ✓ 出渠作業に係る教育を徹底する
- ✓ 出渠時の作業手順と管理体制を整備する

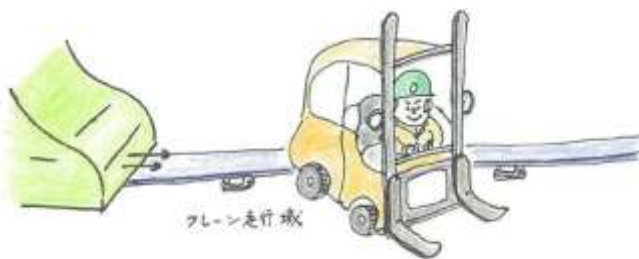
クレーン軌道域内にフォークリフトを停車させ降車した。クレーンの接近に気づき、慌ててフォークリフトに飛び乗り移動させようとしたが間に合わず、クレーンと接触し横転したフォークリフトに胸部を挟まれた

- ✓ クレーン軌道域内にフォークリフトを停車した。クレーン運転手はそのことに気付かなかった
- ✓ 作業の遅れにより運搬を急いでいたため、安易な停車を行った
- ✓ 運搬物の納期遅れのため、クレーンで運搬すべきところをフォークリフトで代用しようとした

- ✓ クレーンの走行域を明示し、駐停車禁止の措置をする(黄色で塗装、進入禁止柵、ポール等の設置)
- ✓ フォークリフト運転手への危険予知や安全教育を徹底する
- ✓ 管理者は重量物の運搬方法(クレーン、フォークリフトなど)を的確に指示する

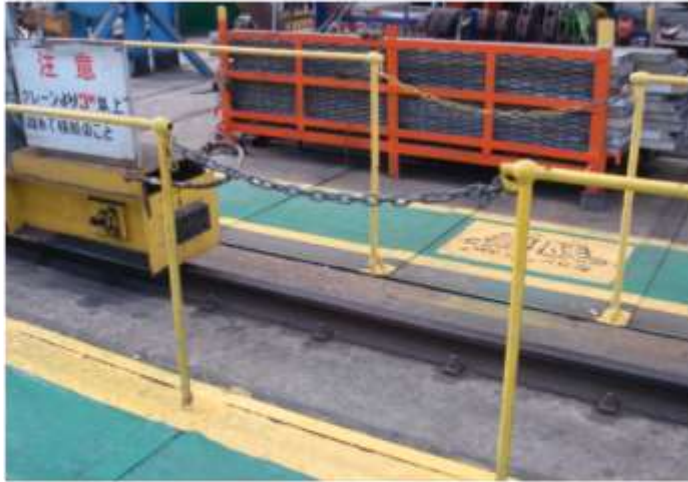
クレーン走行域への進入防止柵

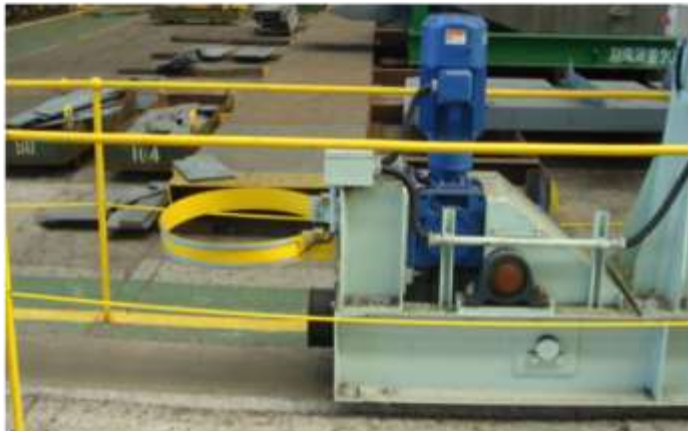
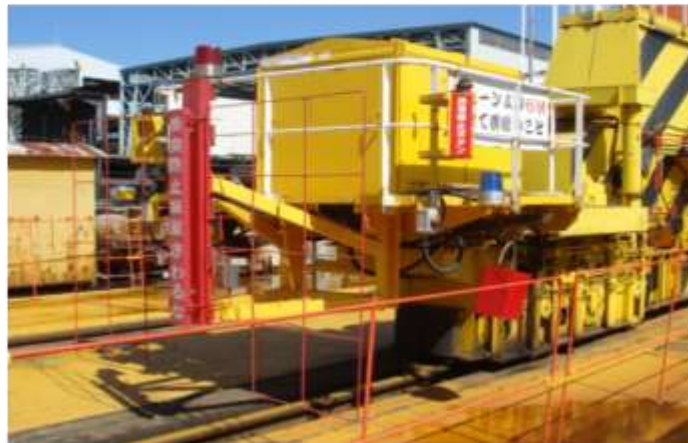
クレーンの接触停止装置

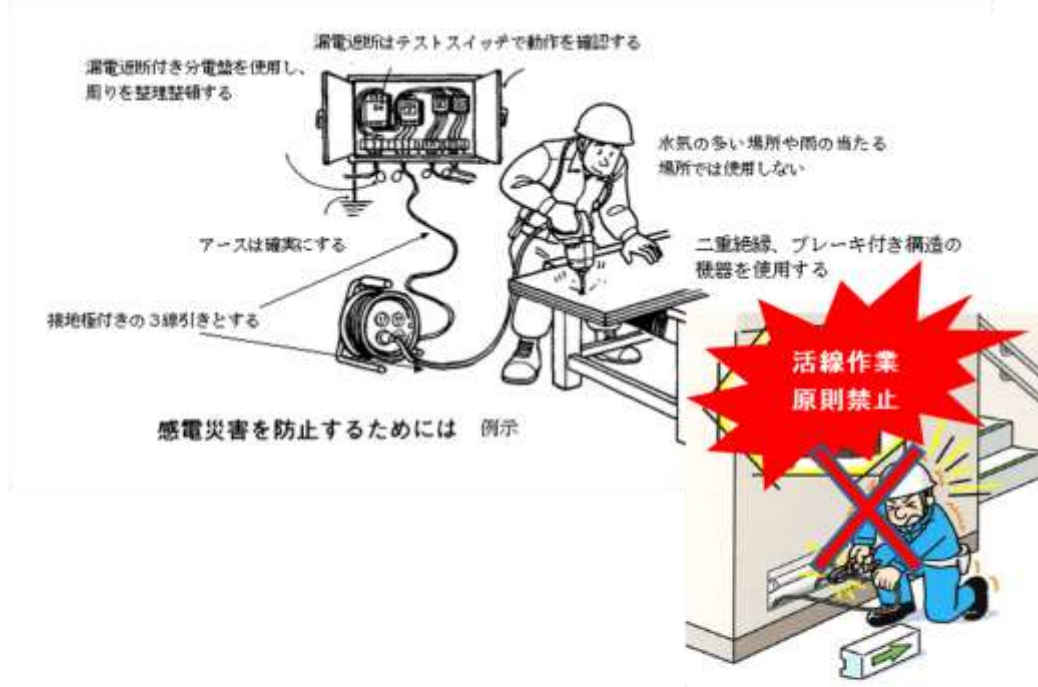
人体に及ぼす電撃(感電)の影響例

電流値	障害の程度
約 1mA	感じる程度
約 5mA	痛みを感じる
約 10mA	ガマンできないくらい痛い
約 20mA	筋肉がしびれ動けな
約 50mA	かなり危険で死亡につながる
約 100mA	死亡の可能性が高い

人体に流れる電流の計算式

$$I(A) = \frac{E(V)}{R1(\Omega) + R2(\Omega) + R3(\Omega)}$$

- I = 人体の通電電流
- E = 溶接機の出力無負荷電圧
- R1 = 手と充電部との接触抵抗
- R2 = 人体の抵抗
- R3 = 足と母材との接触抵抗

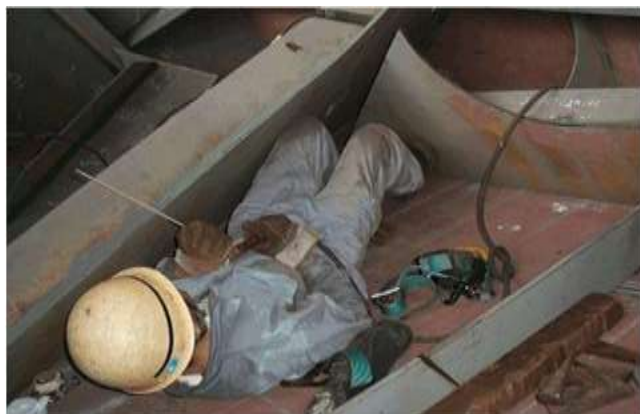
電撃防止装置不良のアーク溶接機を使用して、部材の仮付け作業中、溶接棒の交換時に感電した

- ✓ 電撃防止装置が不良であった(使用前点検がなされていなかった)
- ✓ 汗で作業服が濡れていた状態で作業をした
- ✓ 溶接機の保守・点検整備がなされていなかった

- ✓ 電撃防止装置の使用前点検を行い、必ず作動状態を確認する
- ✓ 感電防止対策、教育を徹底する
- ✓ 電撃防止装置の点検を実施(不良の溶接機はすぐに交換)

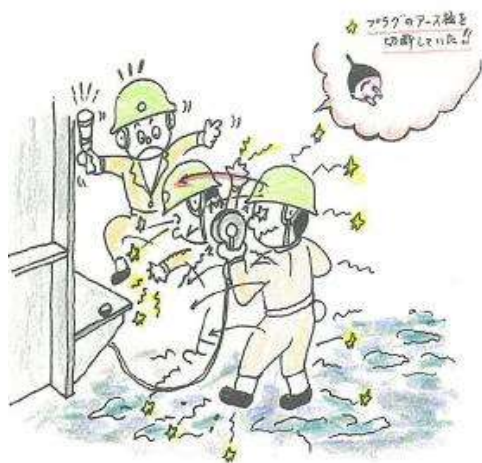
雨水の溜まったピットで電動グラインダー(100v)を使用してショットブラスト装置のビスを切断中、電源プラグに付いていたブラストの鉄球を通して電気が流れ感電した

- ✓ 三芯プラグのアース極を切断していた。電源プラグにブラスト用の鉄球が付着してアース側に電気が流れた
- ✓ 電動グラインダーで感電するとの認識がなかった
- ✓ 漏電遮断器が作動しなかった。設備(漏電遮断器)の管理が不十分だった

- ✓ 電気機器(グラインダー)の定期点検の実施と漏電遮断器の確認。電動工具は三芯を使うこと
- ✓ 感電災害の危険性を十分教育する(雨、汗による感電など)
- ✓ 湿潤場所で電動工具を使用させない(エアグラインダーを使用)

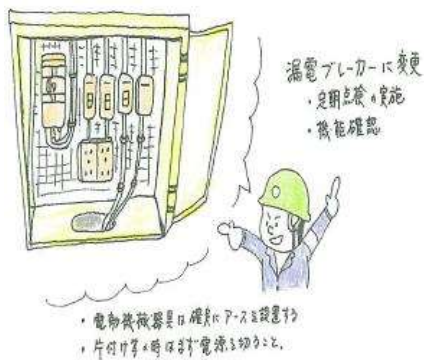
自動車運搬船の車両甲板を移動中、漏電していた換気ファンに接触し、感電した

- ## 原因
- ✓ 漏電遮断器が設置されていなかった。カーデッキに雨水が溜まっていた
 - ✓ 換気ファンが漏電しているとは思わなかった
 - ✓ 漏電に対する管理が不十分だった(無資格者によるケーブルの接続)

- ## 防止対策
- ✓ 漏電遮断器を設置する
 - ✓ 感電災害の危険性を十分教育する(雨、汗による感電など)
 - ✓ 電気機器(換気ファン等)の定期点検の実施

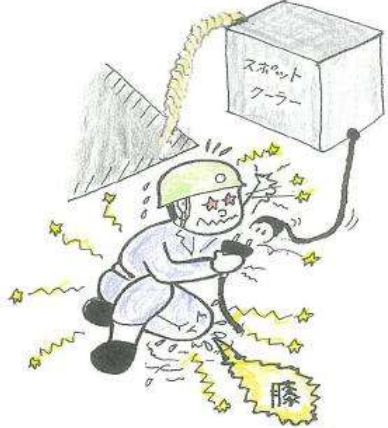
スポットクーラーの配線を点検中、誤ってキャプタイヤジョイント部に触れて感電した

- ✓ 一次線側に電圧がかかった状態であった
- ✓ 汗で作業服が濡れた状態だった。感電災害に対する危険の認識不足
- ✓ 設備の管理が不十分で、無資格者に作業させた

- ✓ 点検時には必ず電源を切る
- ✓ 感電防止対策、教育を徹底する(濡れた手で触らない)
- ✓ スポットクーラーの配線の修理は専門業者に依頼する
